# Pfungstädter Brauerei-Areal

## Habitatpotentialanalyse mit artenschutzrechtlicher Einschätzung

Mail 2023

Projekt-Nr. 43033

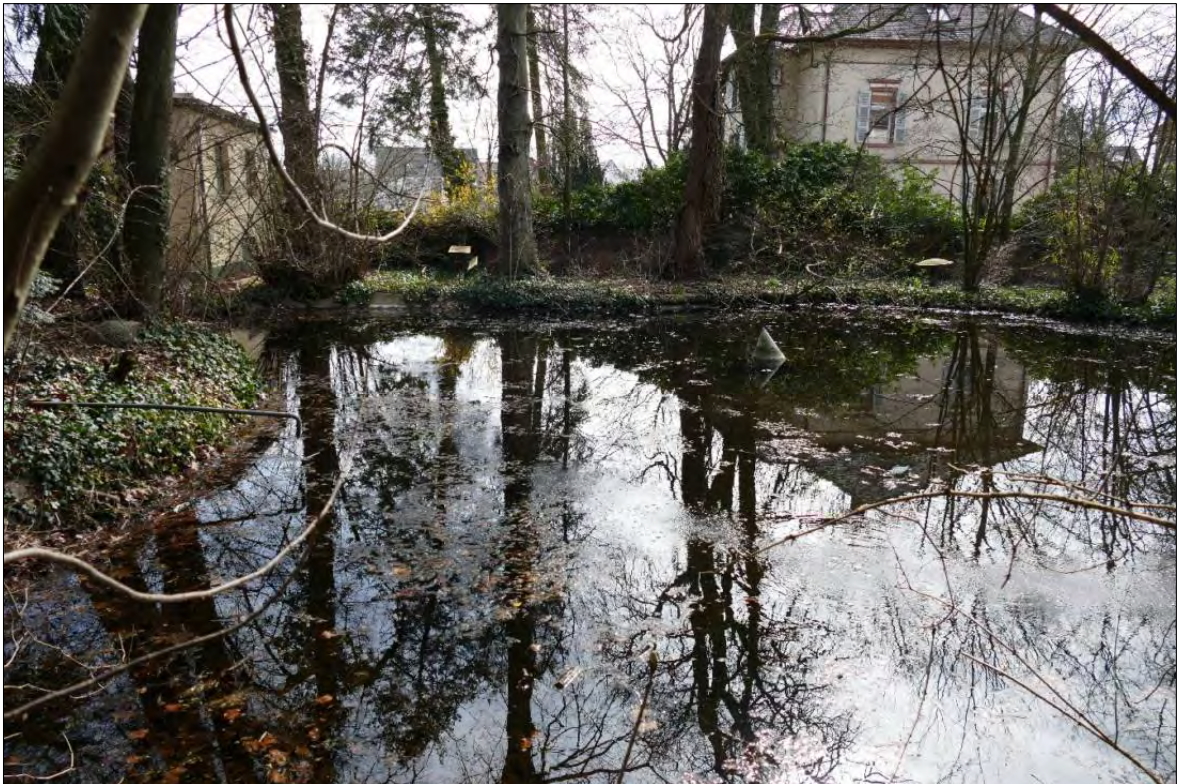
Abbildung 17: Parkähnliche Grünfläche nördlich der Villa mit Teich und altem Baumbestand

Auf dem Gelände der Pfungstädter Brauerei befindet sich im westlichen Teil des Geländes eine kleine Teichanlage. Der Teich ist zwar für Amphibien schwer zugänglich, da er fast gänzlich von einer Mauer umgeben ist, eine Nutzung durch Amphibien (Frösche, Kröten, Molche) kann jedoch nicht sicher ausgeschlossen werden.

Eine Nutzung des Teiches durch Amphibien als Laichgewässer ist potentiell denkbar. Es wird daher empfohlen zur Feststellung oder zum Ausschluss einer artenschutzrechtlichen Betroffenheit auf Hinweise für ein Amphibienvorkommen zu achten.

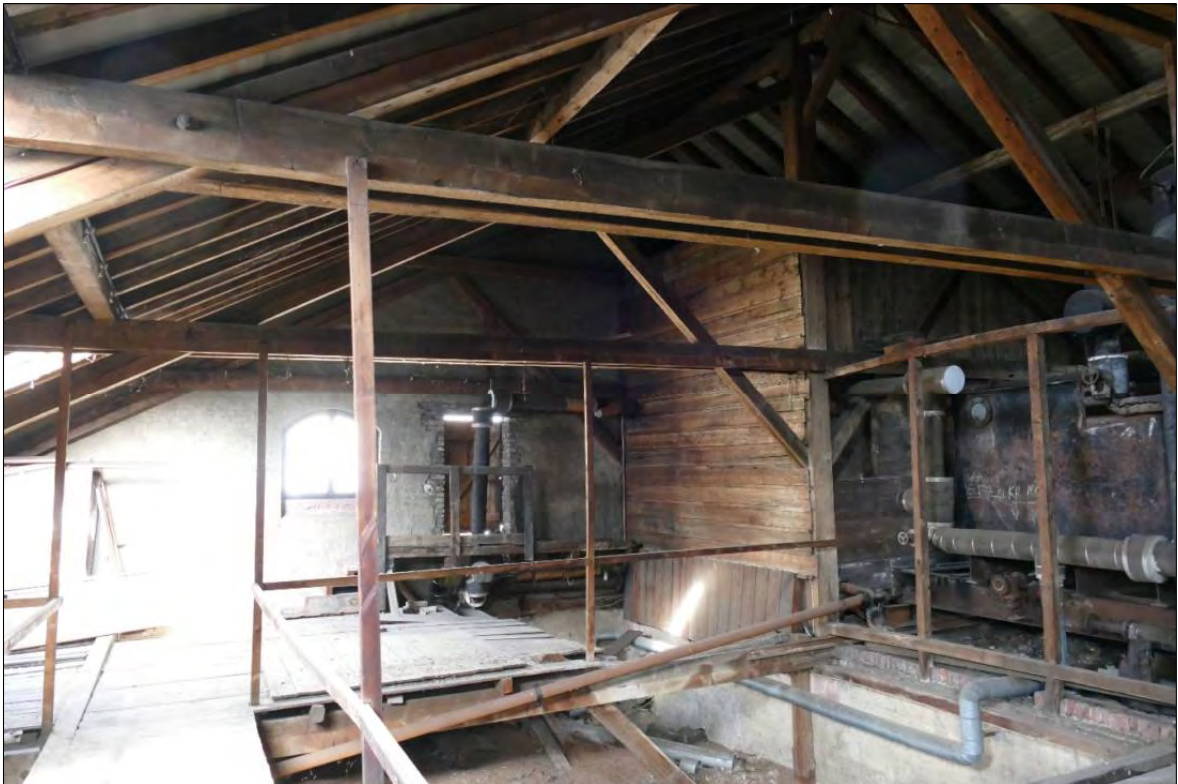
Abbildung 27: Dachboden mit Quartierpotential für Fledermäuse

Trotz des allgemein guten baulichen Zustandes bietet ein Teil der Gebäude (v.a. der historische Bestand) sowie ein Teil der weitläufigen Kelleranlagen der Brauerei ein hohes Quartierpotential für Fledermäuse. An, sowie in den Gebäuden existieren zahlreiche potentielle Tagesquartiere, so zum Beispiel auf ungenutzten Dachböden welche für Fledermäuse zugänglich sind oder hinter Dachverschalungen (Abbildung 27, Abbildung 29). Die ungenutzten, frostfreien Kelleranlagen sind für Fledermäuse ebenfalls teilweise zugänglich. Quartiere, die als Wochenstuben oder zur Überwinterung genutzt werden, sind nicht gänzlich auszuschließen.

Zur gesicherten Feststellung der artenschutzrechtlichen Betroffenheit sind weitergehende Untersuchungen eines des Fledermausvorkommens notwendig.

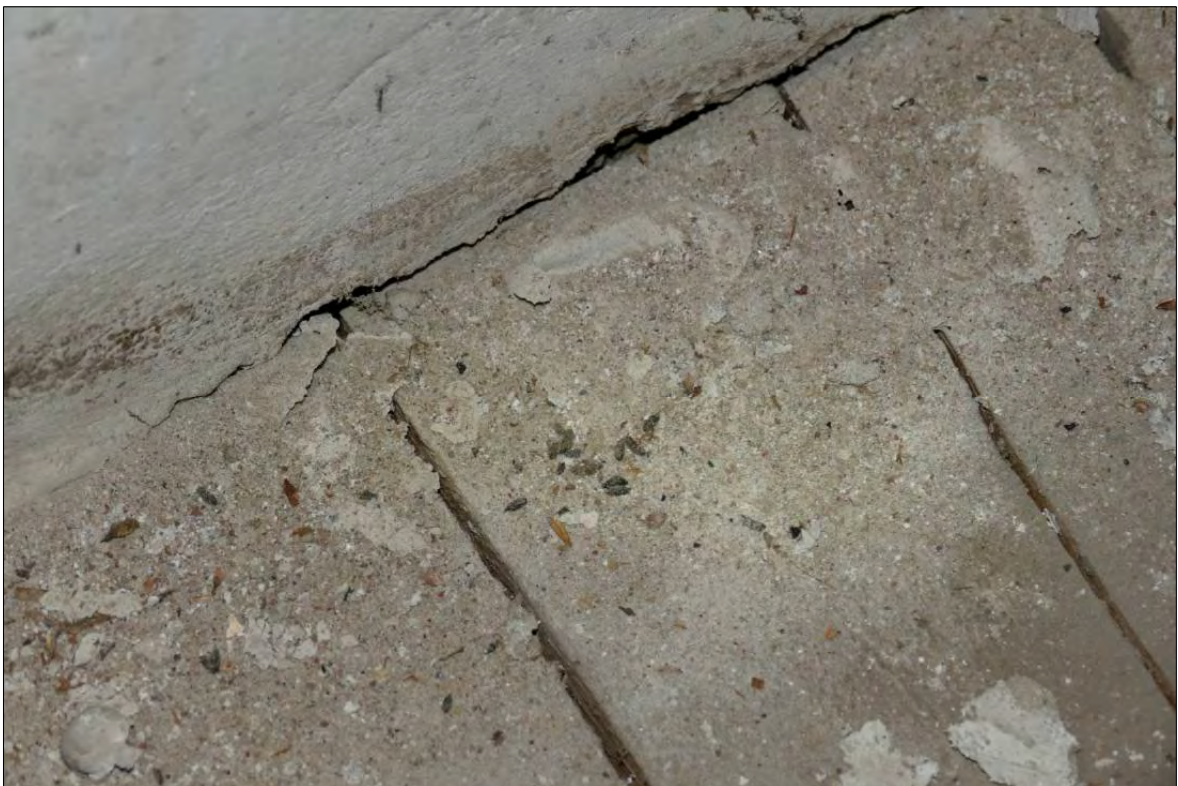
Bei der Begehung am 16.03.2021 konnten Fledermaus-Kotspuren in einigen Gebäuden (Abbildung 28) sowie in historischen Kelleranlagen festgestellt werden. Diese weisen auf regelmäßig genutzte Hangplätze von Fledermäusen hin.

Abbildung 28: Fledermauskot auf einem Dachboden

In einem ersten Schritt erfolgt eine weitere, umfassende Begehung der Gebäude/Keller, um Quartiere insbesondere auch Winterquartiere von Fledermäusen zu detektieren. Dabei wird vor allem auf Kot sowie auf sonstige Zeichen der Anwesenheit von Tieren geachtet. Dies dient neben der Beurteilung einer Nutzung als Winterquartier dazu, um im Vorfeld Hotspots an/in Gebäuden zu finden um weitere Untersuchungen - insbesondere das Ausbringen stationärer Horchboxen, sowie Ausflugskontrollen- zu fokussieren.

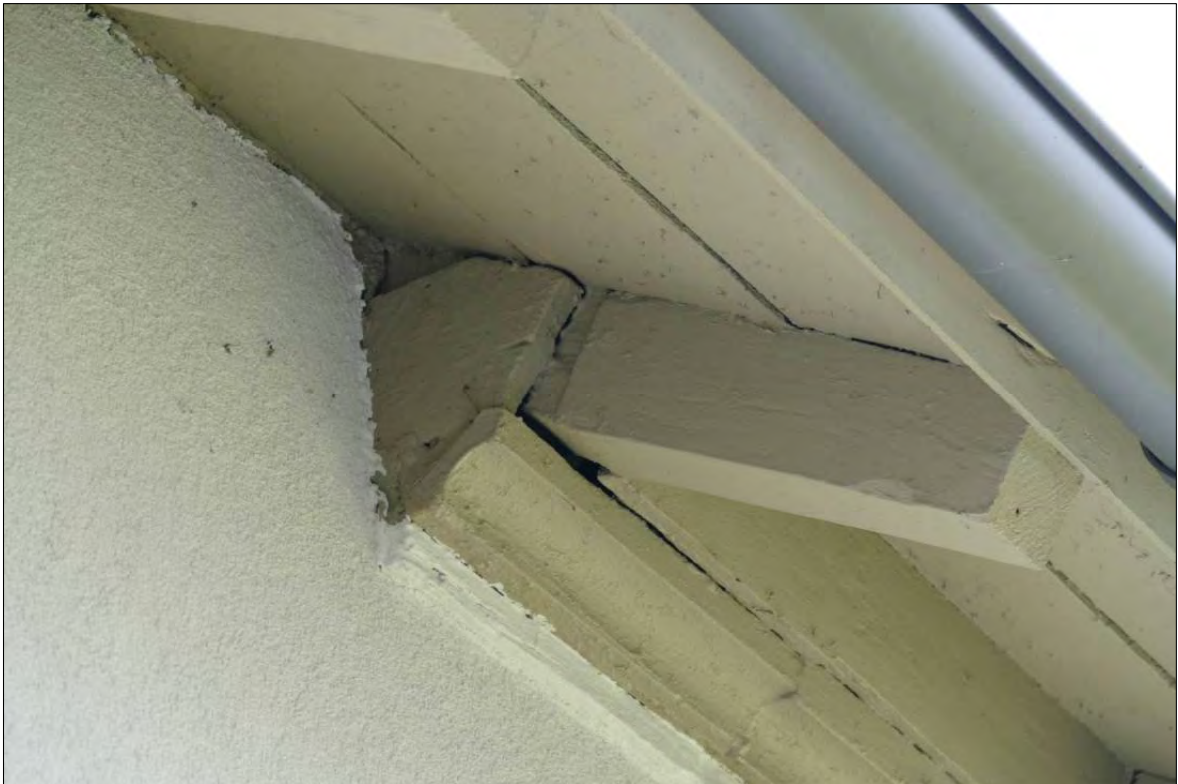
Abbildung 29: Nischenbildung hinter einer Dachkonstruktion als potentielles Fledermaus-Tagesquartier

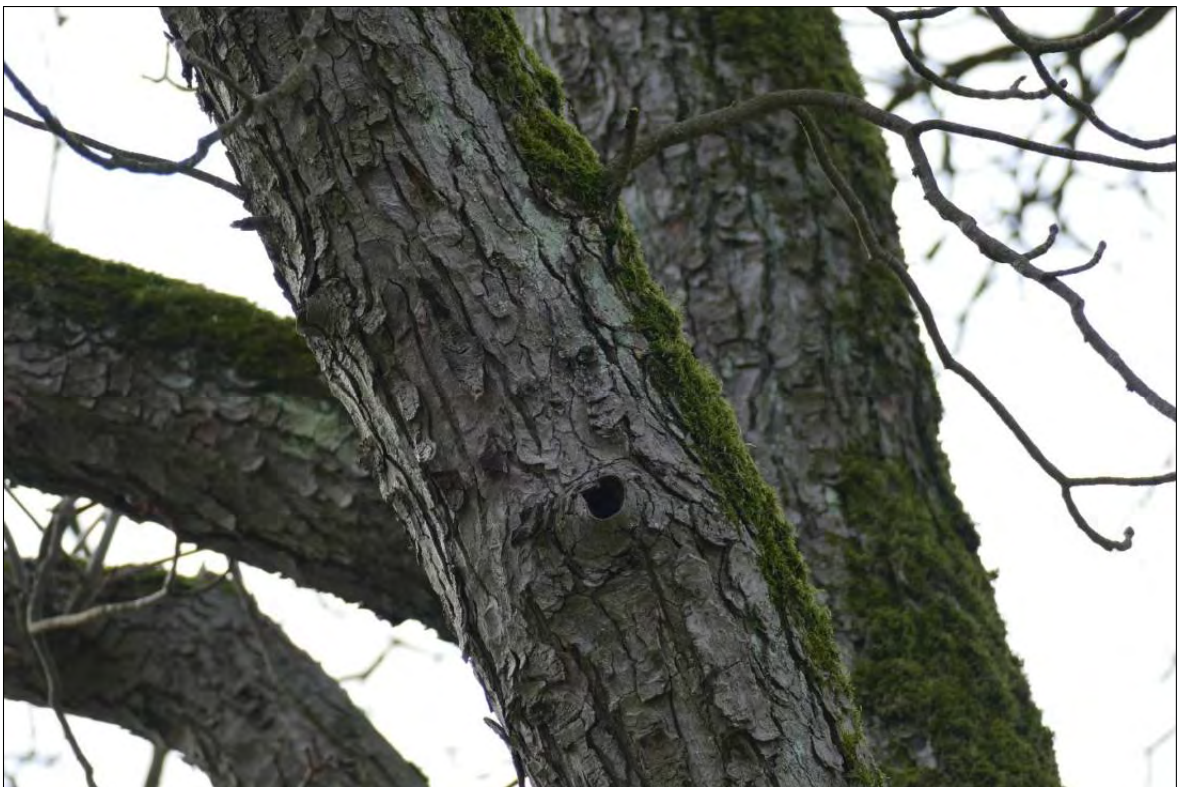
Alte Bäume können Fledermäusen Quartierrequisiten (v.a. Tagesquartiere) wie abgeplatzte Rindenstücke, Astlöcher und auch Baumhöhlen bieten (Abbildung 30).

Abbildung 30: Potentielle Baumhöhle

In Abhängigkeit der Ergebnisse der Transektbegehungen sowie der Ausflugskontrollen hat eine Baumhöhlenkartierung zur Abschätzung der Quartiernutzung des Baumbestandes zu erfolgen.

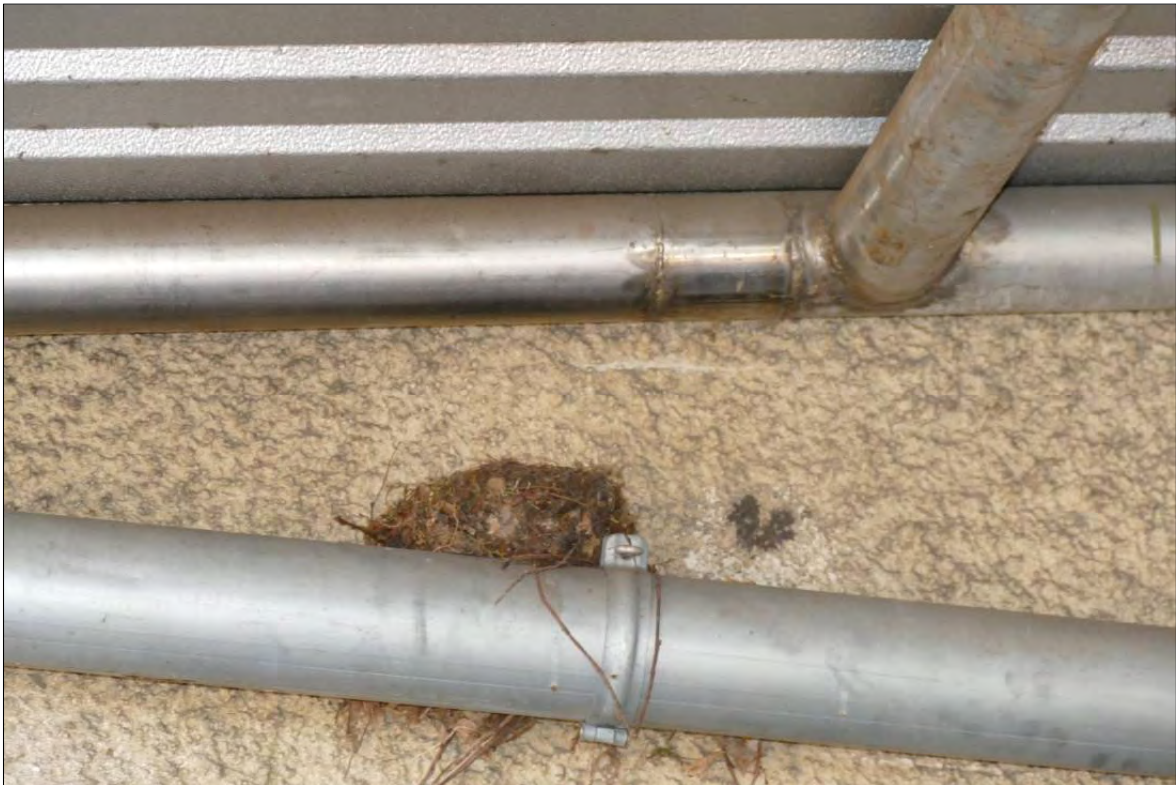
Bei der Begehung am 16.03.2023 konnten sowohl an den Gebäuden sowie in den Gehölzen und auf Bäumen vorjährige Vogelneester festgestellt werden (Abbildung 31 bis Abbildung 34).

Abbildung 31: Vorjähriges Vogelneest an einem Gebäude

Zur Feststellung einer artenschutzrechtlichen Betroffenheit sind Untersuchungen des Brutvogelvorkommens, insbesondere für Frei-, Nischen- und Höhlenbrüter erforderlich.

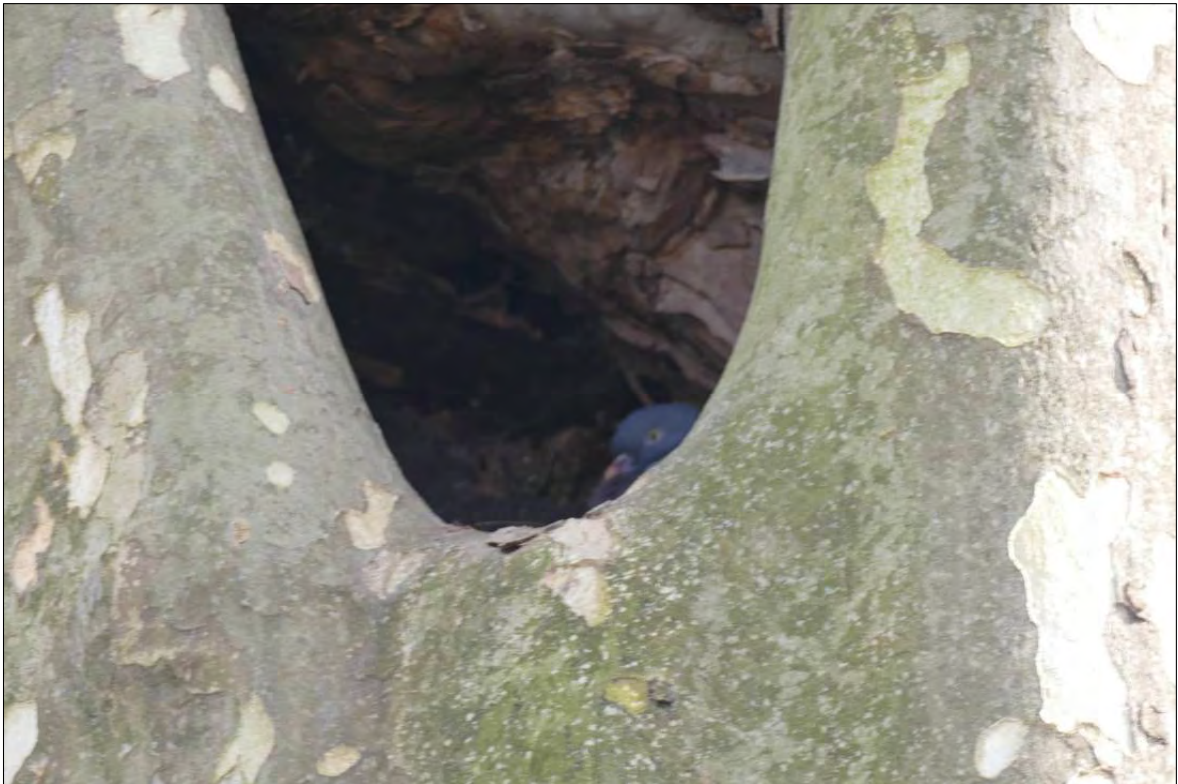
Abbildung 32: Straßentaube in einer Baumhöhle einer Platane

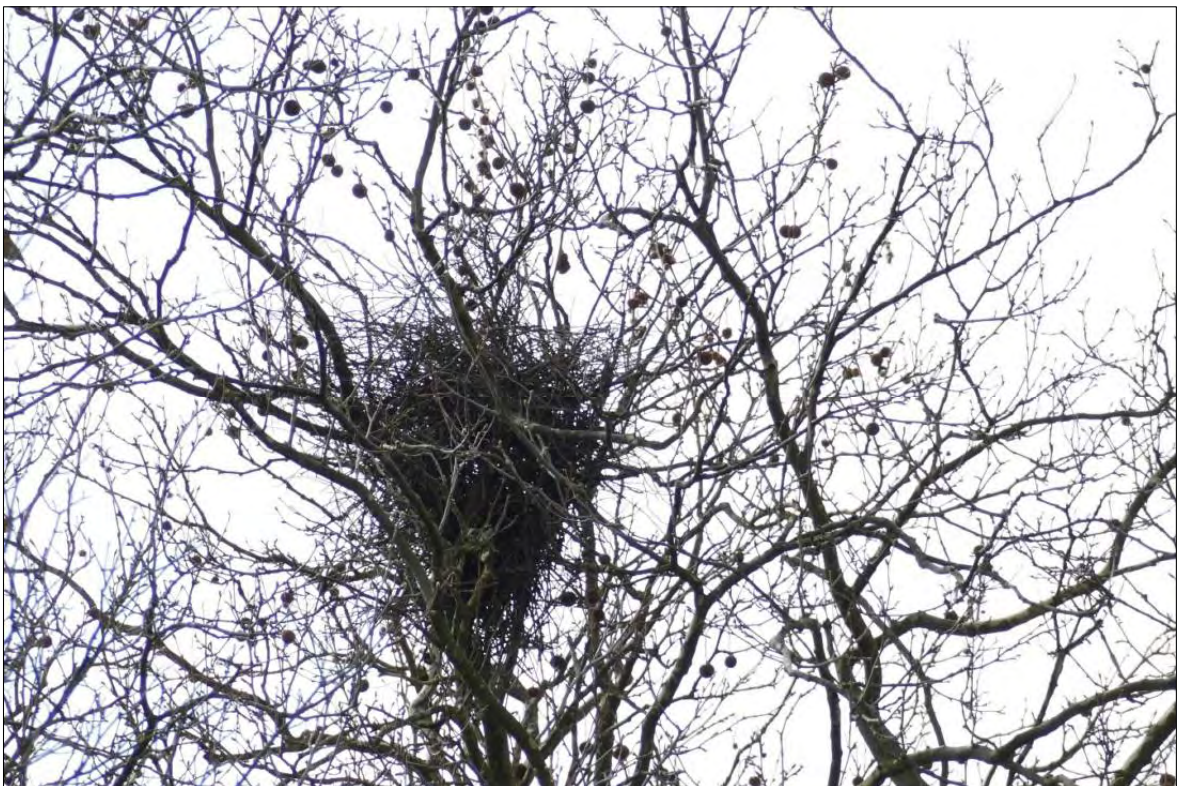
Abbildung 33: Vorjähriges Vogelnest in einer Baumkrone

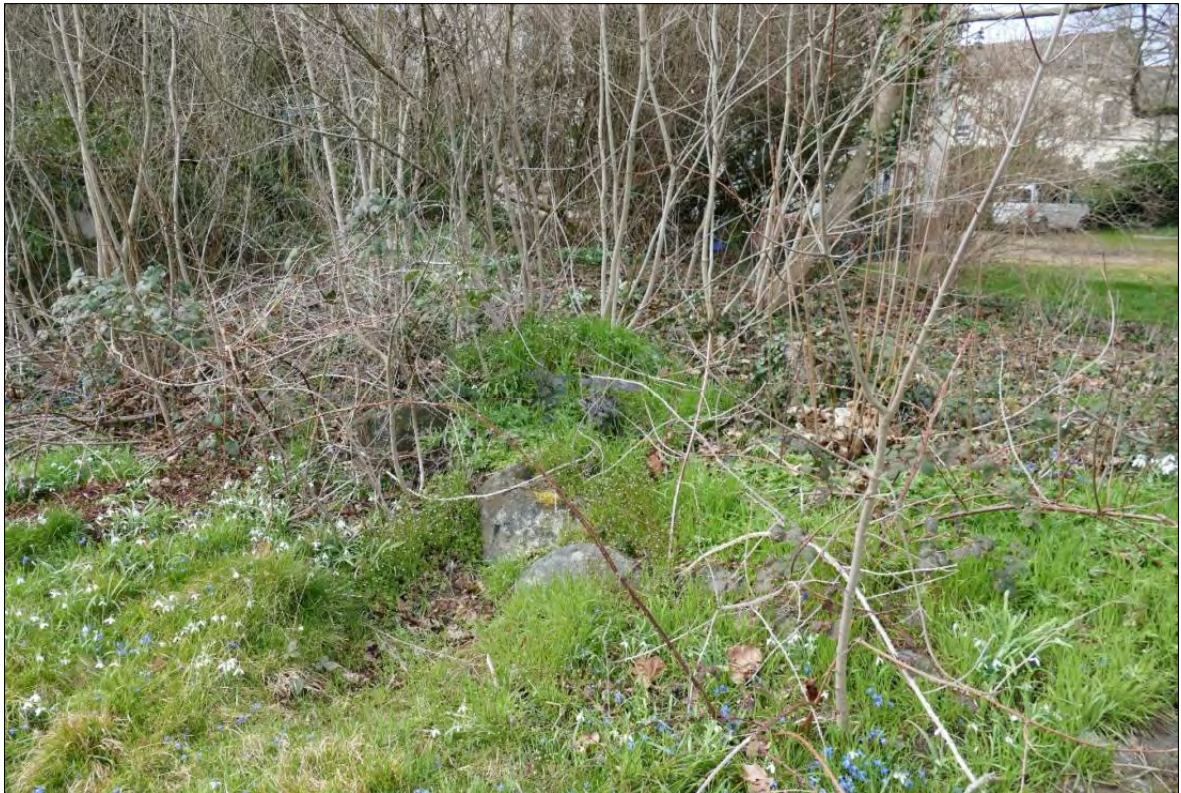
Im Untersuchungsgebiet sind teilweise für Reptilien geeignete Habitatstrukturen vorhanden wie besonnte, überwiegend ungenutzte Gartenbereiche mit angrenzenden Backsteinbauten, Mauern mit unverfugten Ritzen bzw. sonstigen Hohlräumen. Sie bieten geeignete Sonn- und Versteckplätze (Abbildung 35 und Abbildung 36). Teilbereiche der Gärten sowie die Böschung des Lärmschutzwalls bestehen eventuell aus grabbarem Material, sodass eine Nutzung zur Überwinterung denkbar ist.

Abbildung 35: mögliche Sonn- und Versteckplätze für Reptilien im Südwesten des Geländes

Zur Feststellung oder zum Ausschluss einer artenschutzrechtlichen Betroffenheit sind weitere Untersuchungen eines potentiellen Reptilienvorkommens, insbesondere der Zauneidechse, erforderlich.

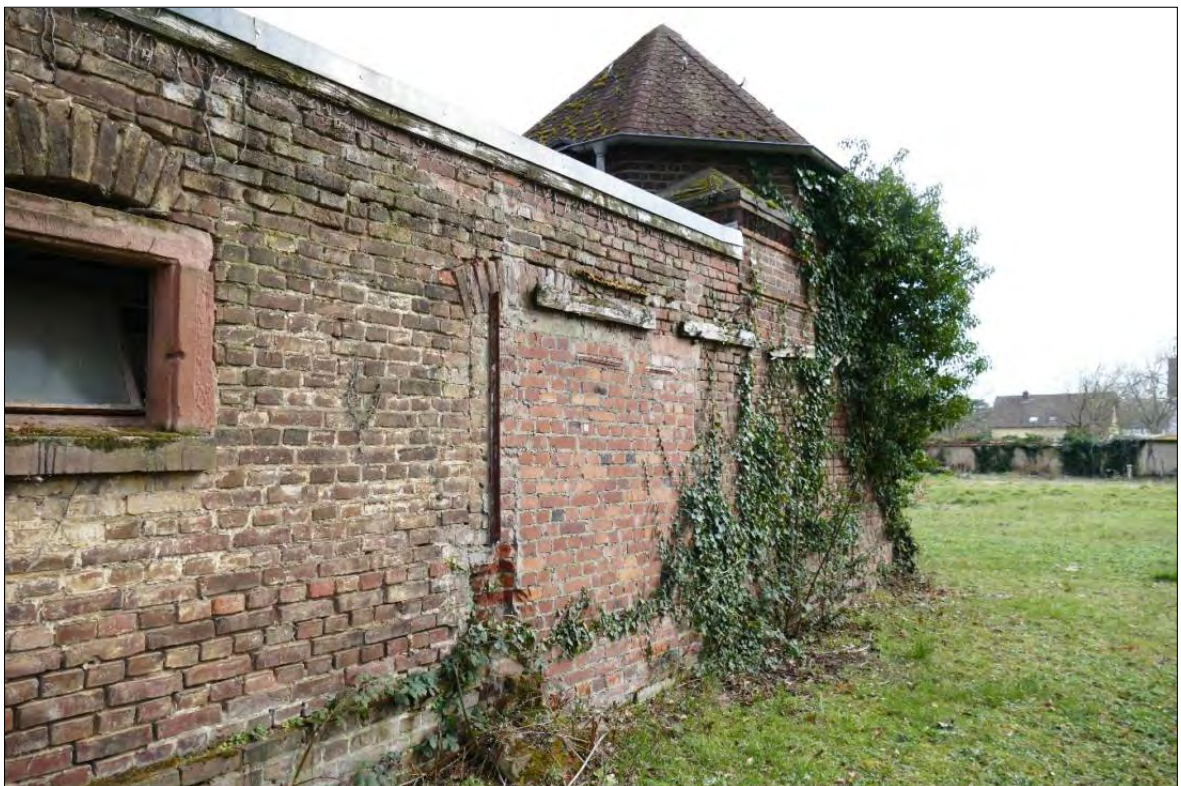
Abbildung 36: Westexponierte Backsteinwand, zahlreiche Ritzen können als Versteckplätze für Eidechsen fungieren
